Restauri L'architetto Terra: «La Basilica ha resistito bene all'urto del tempo, ma erano necessari gli interventi»

Lifting di San Petronio, la facciata si svela a metà

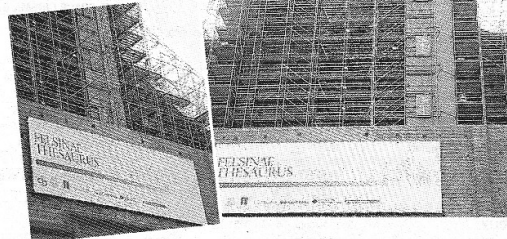
La facciata della Basilica di San Petronio, come si presentava ieri dopo lo smontaggio dell'impalcatura

«San Petronio ha retto bene all'urto del tempo», spiega l'architetto Roberto Terra, che con Guido Cavina guida i lavori (eseguiti all'Impresa Brognara Srl). «La parte superiore in laterizio è stata pulita con un lavaggio

ad acqua a bassa pressione che ha permesso di rimuovere la polvere senza erodere il mattone — continua l'architetto — mentre con prodotti specifici sono stati rimossi licheni e alghe accumulatisi negli anni».
